Résumé du Dossier de Diagnostics Techniques

N° 24/05/Commune_de_Rueil-Malmaison/3732

Adresse : 90, boulevard Bellerive

Commune : 92500 RUEIL-MALMAISON

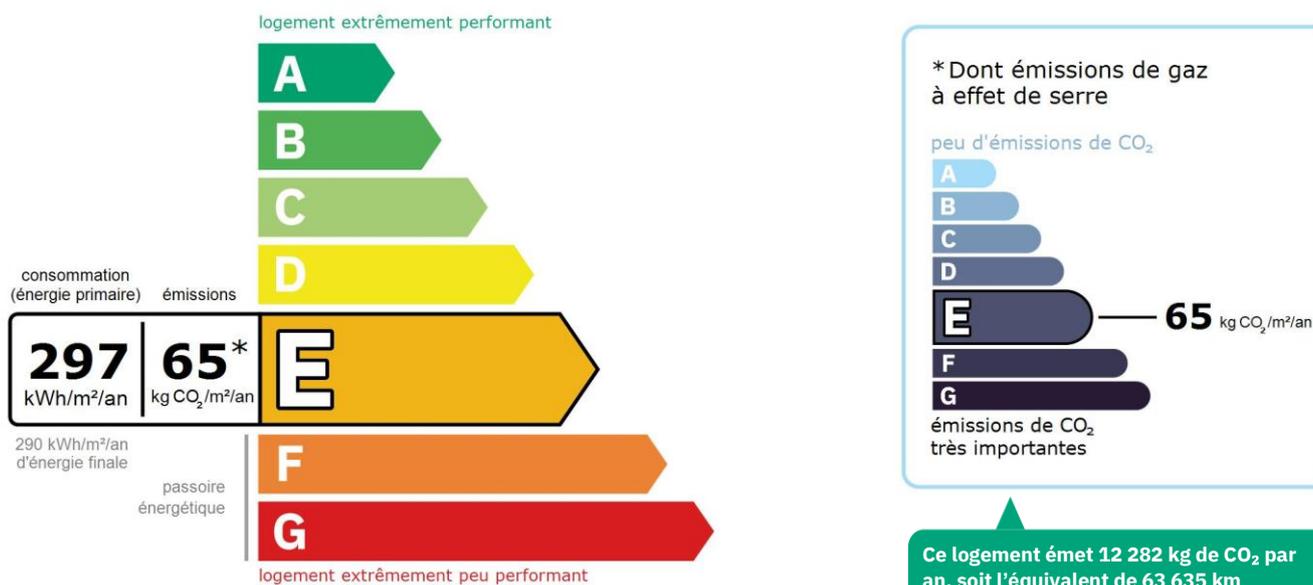
Le niveau de consommation énergétique dépend de l'isolation du logement et de la performance des équipements.
Pour l'améliorer, voir pages 4 à 6

Ce logement émet 12 282 kg de CO₂ par an, soit l'équivalent de 63 635 km parcourus en voiture.
Le niveau d'émissions dépend principalement des types d'énergies utilisées (bois, électricité, gaz, fioul, etc.)

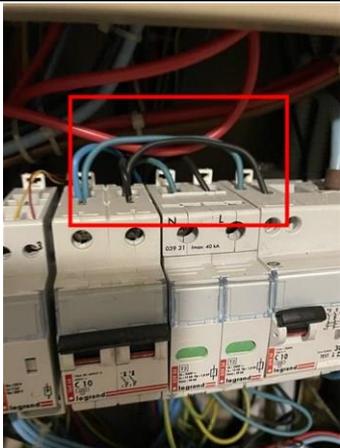
<p>Photo PhEle001 Libellé de l'anomalie : B1.3 i Le dispositif assurant la coupure d'urgence est placé dans une armoire, un tableau, un placard ou une gaine dont la porte est fermée à l'aide d'une clé ou d'un outil.</p>
	<p>Photo PhEle002 Libellé de l'anomalie : B8.3 e Au moins un conducteur isolé n'est pas placé sur toute sa longueur dans un conduit, une goulotte ou une plinthe ou une huisserie, en matière isolante ou métallique, jusqu'à sa pénétration dans le matériel électrique qu'il alimente. Remarques : Présence de conducteurs électriques non protégés mécaniquement ; Faire intervenir un électricien qualifié afin d'installer des protections mécanique sur les conducteurs non protégés</p>
	<p>Photo PhEle003 Libellé de l'anomalie : B4.3 f3 A l'intérieur du tableau, la section d'au moins un conducteur alimentant les dispositifs de protection n'est pas adaptée au courant de réglage du disjoncteur de branchement. Remarques : La section des conducteurs de pontage n'est pas en adéquation avec le courant de réglage du disjoncteur de branchement</p>

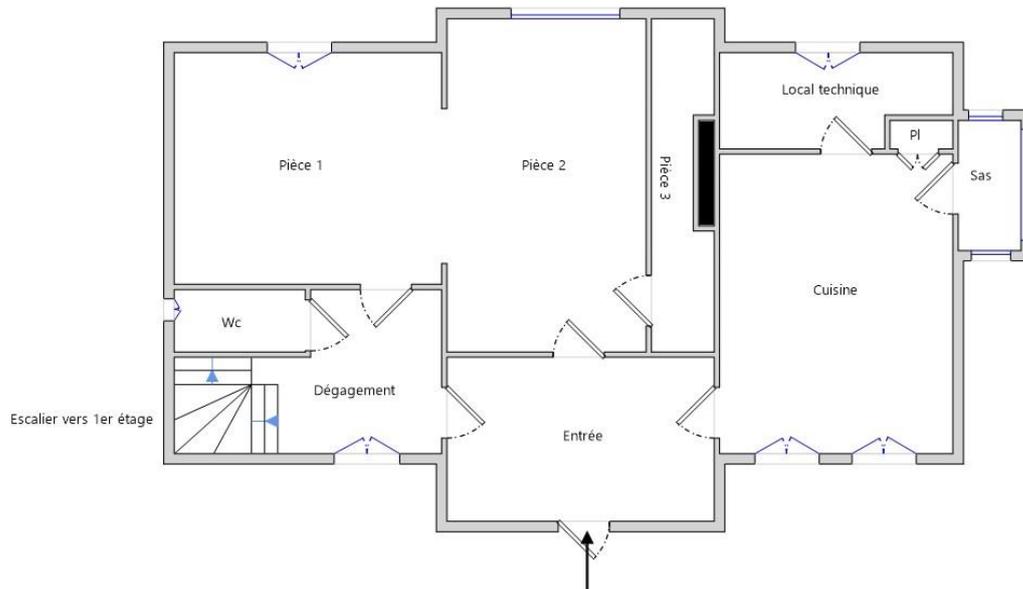
Rez-de-chaussée

Planche (croquis) de repérage technique effectué par le cabinet : Activ'Expertise Rueil - SR DIAG, auteur : Stéphane Roulet
Dossier n° 24/05/Commune_de_Rueil-Malmaison/3732 du 04/06/2024
Adresse du bien : 90, boulevard Bellerive 92500 RUEIL-MALMAISON

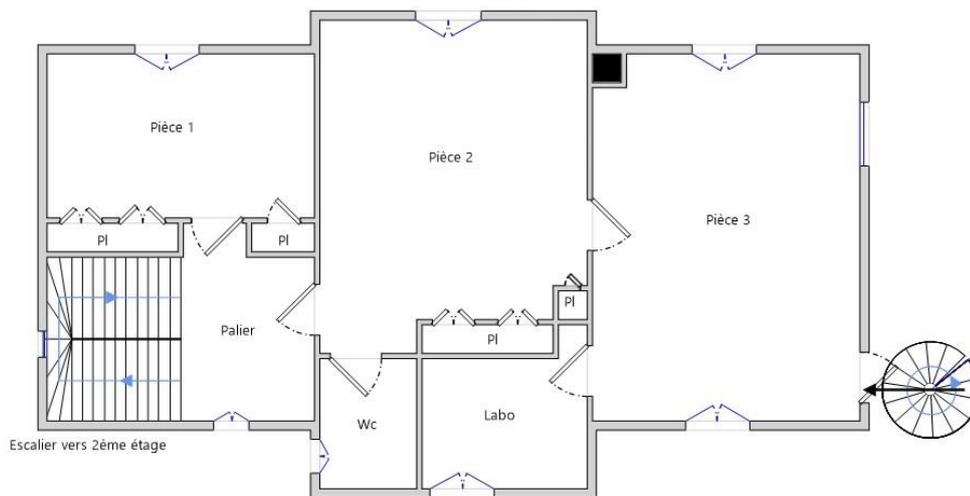
1er Etage

Planche (croquis) de repérage technique effectué par le cabinet : Activ'Expertise Rueil - SR DIAG, auteur : Stéphane Roulet
Dossier n° 24/05/Commune_de_Rueil-Malmaison/3732 du 04/06/2024
Adresse du bien : 90, boulevard Bellerive 92500 RUEIL-MALMAISON

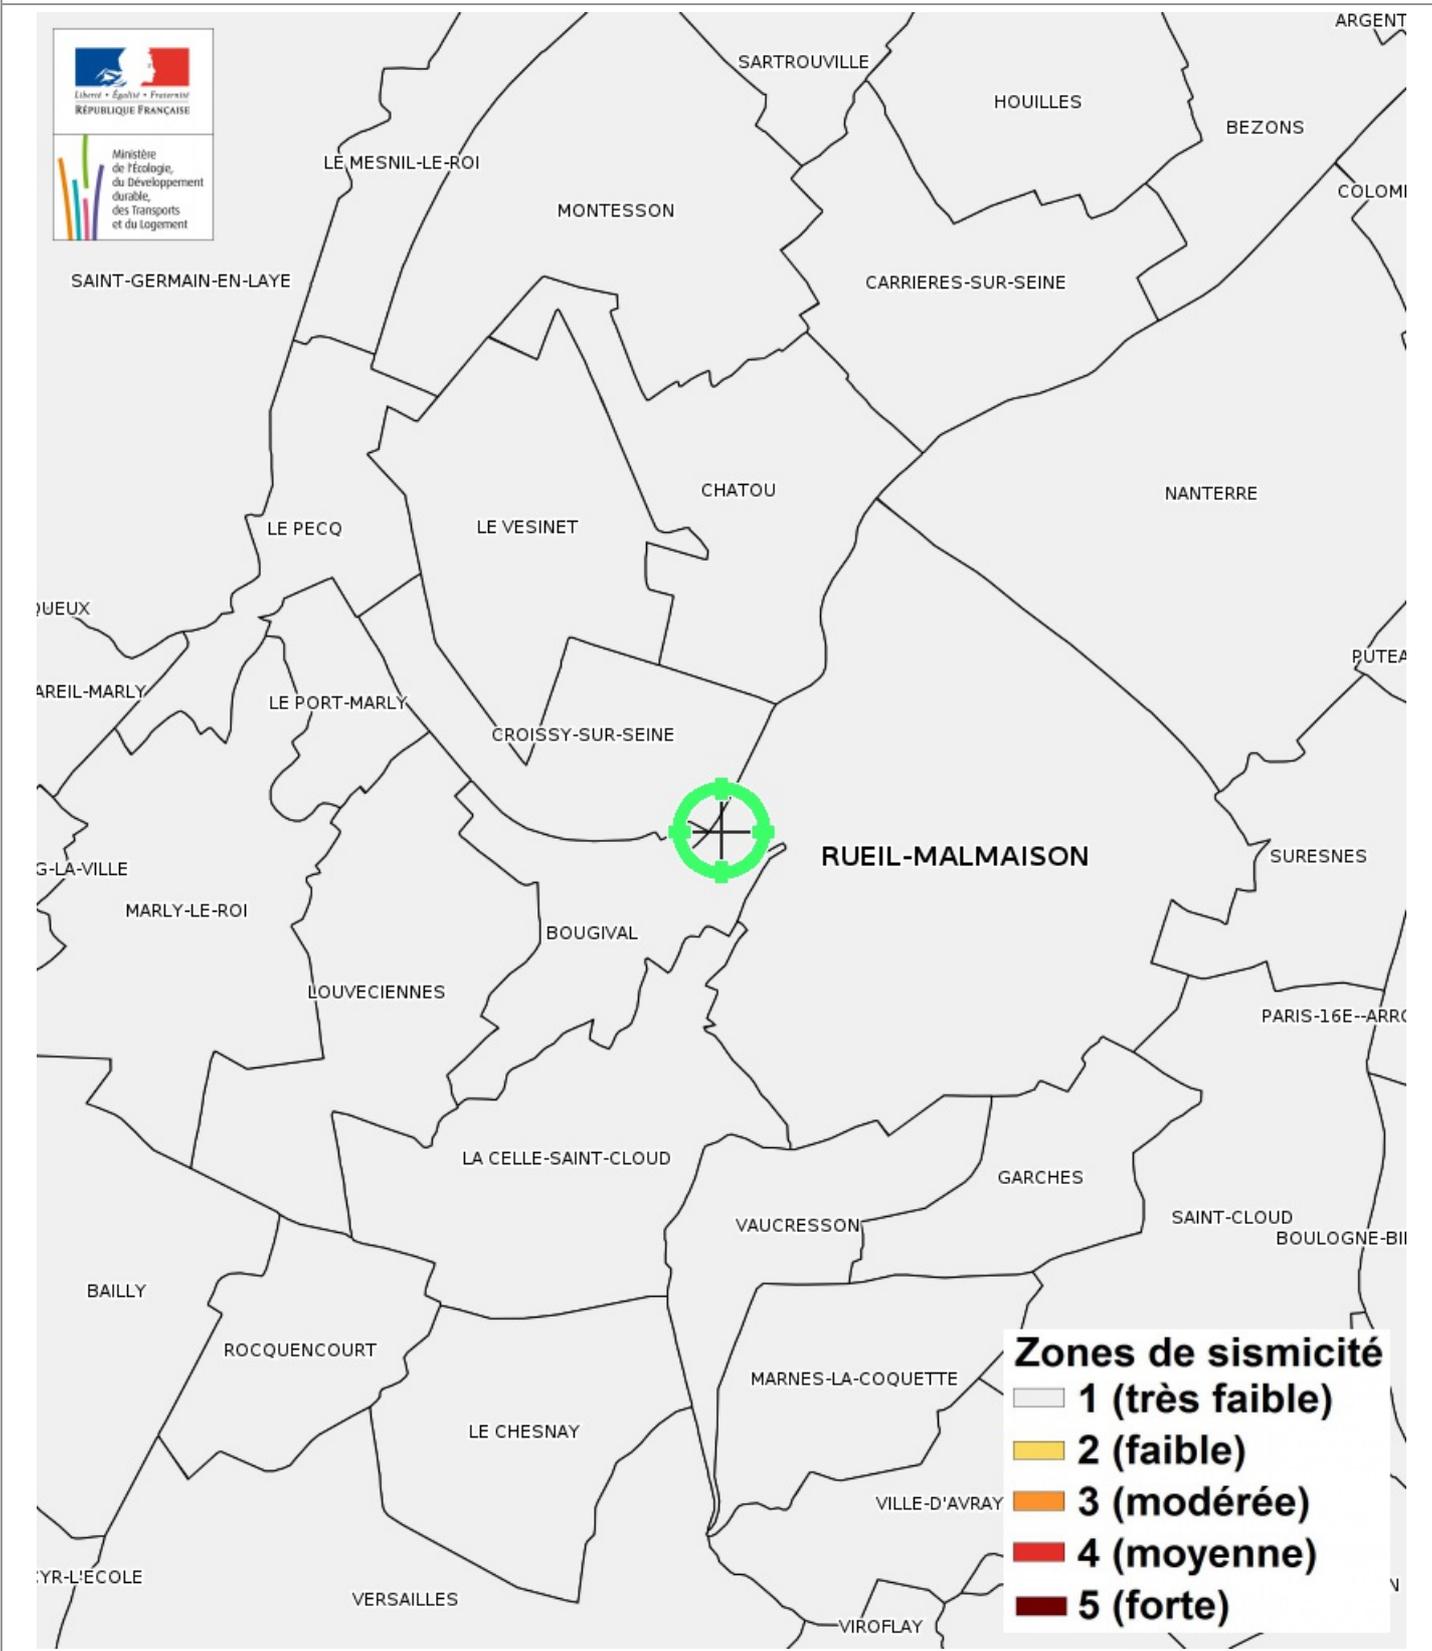
Zonage réglementaire sur la Sismicité : Zone 1 - Très faible

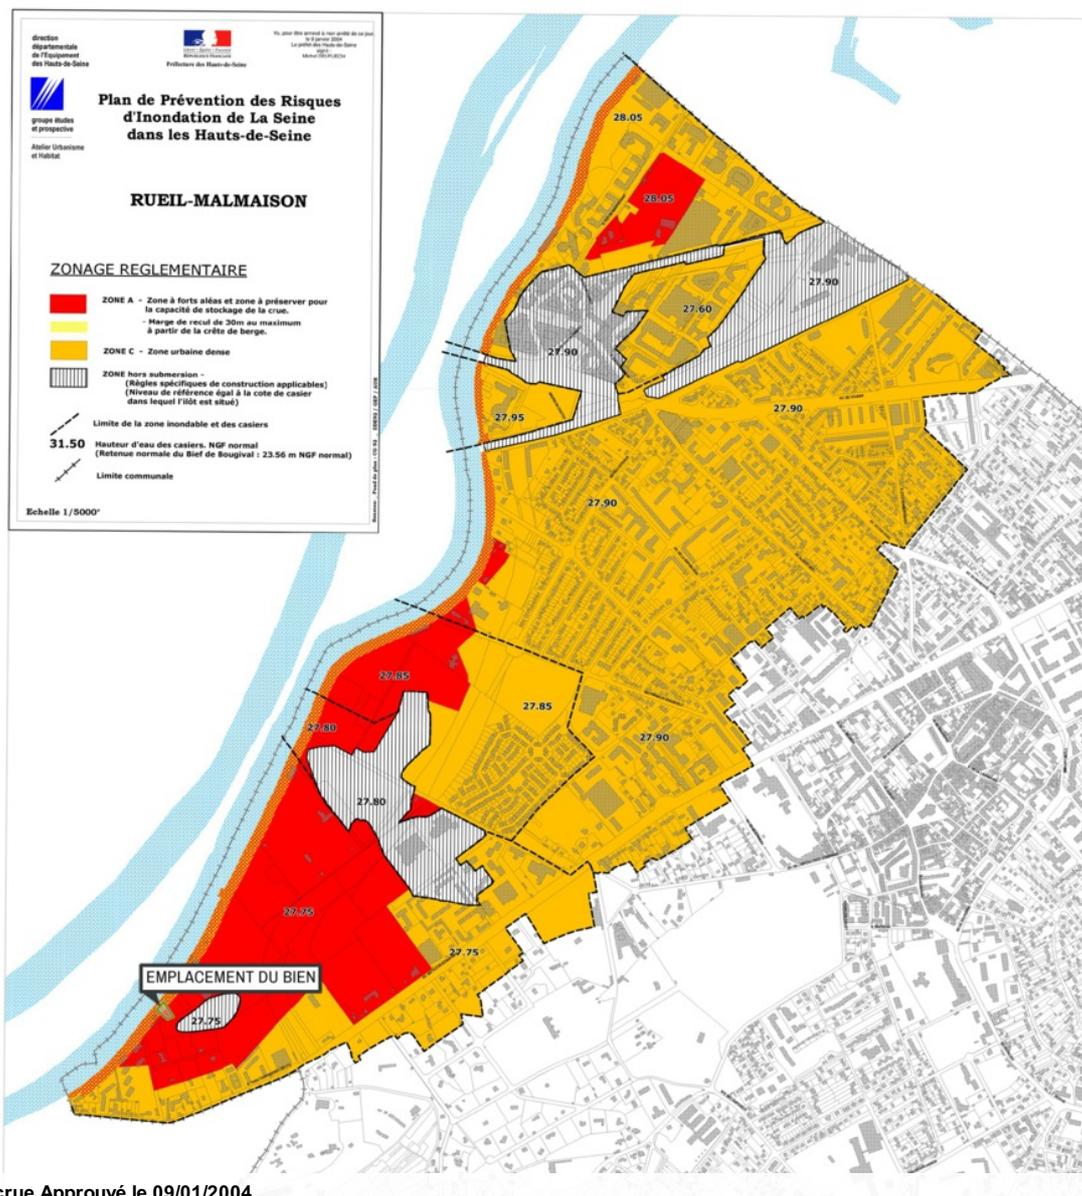
Carte Multirisques

Inondation par crue Approuvé le 09/01/2004

Inondation par crue Prescrit le 05/05/2023
