DOSSIER DE DIAGNOSTIC TECHNIQUE

DOSSIER 2022-06-013_343 Empereur

343 Route de l'Empereur
92500 - RUEIL MALMAISON

Année de construction : 1955

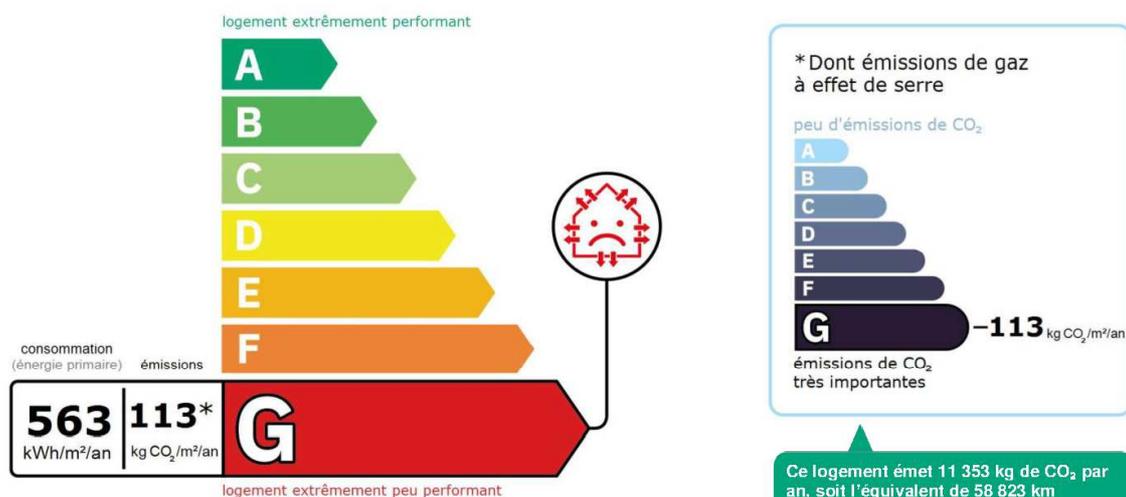
Performance énergétique et climatique

Le niveau de consommation énergétique dépend de l'isolation du logement et de la performance des équipements. Pour l'améliorer, voir pages 4 à 6

Ce logement émet 11 353 kg de CO₂ par an, soit l'équivalent de 58 823 km parcourus en voiture. Le niveau d'émissions dépend principalement des types d'énergies utilisées (bois, électricité, gaz, fioul, etc.)

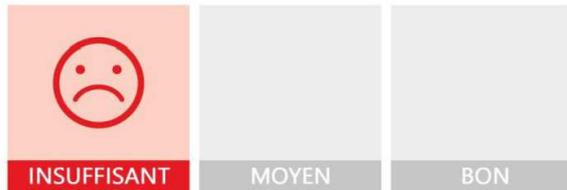
Confort d'été (hors climatisation)*

Les caractéristiques de votre logement améliorent le confort d'été :
